## Kindersitz Joie Spin 360 (Isofix)

### Zusammenfassung

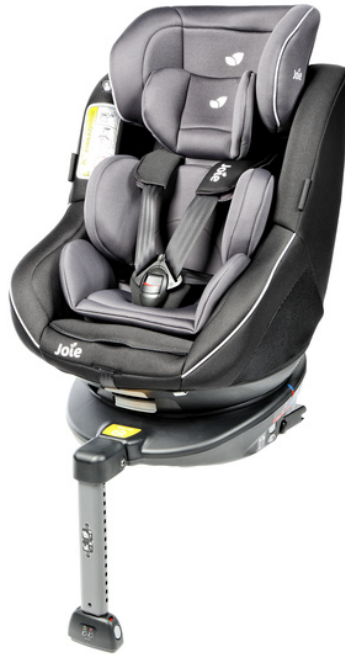
Kindersitz, in dem Kinder bis 18 kg entgegen der Fahrtrichtung gesichert werden können. Beim rückwärtsgerichteten Einbau bietet der Sitz einen sehr guten Schutz beim Frontalaufprall. Eine Verwendung für Neugeborene ist zwar möglich, jedoch kann das Kind nicht im Sitz zum Fahrzeug getragen werden. Die Höhe der Hosenträgergurte kann mit einem zentralen Versteller einfach und schnell an das wachsende Kind angepasst werden.

Zulassung: Gewichtsklasse(n) 0+ / I<br/>Für Kinder bis 18 kg (bis ca. 4 Jahre)<br/>Sitzschale mit Hosenträgergurt und zentraler Gurtspannung<br/>Sitz- und Liegestellung<br/>Sitzgewicht: 12,0 kg
